# Abastecimiento de Agua para las Comunidades de la zona de Tinajitas, Mpio. de Actopan, Edo. de Veracruz. Anteproyecto

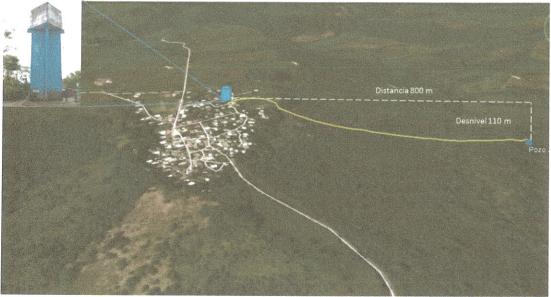
Figura 1.2.- Localización de San Juan Villa Rica respecto al pozo actual y su tanque de almacenamiento.

El pozo tiene una profundidad de 27 m con un supuesto gasto de 2,5 lps. Para transportar el agua utilizan mangueras (Figura 1.2) a una distancia de 800 m para su almacenamiento en un tanque de 20 000 litros de donde se abastece a la comunidad con una red de distribución de 500 m.

La comunidad manifiesta que la distribución del líquido consiste en la repartición por tandeo en 3 áreas donde un día se abastece a un tercio de los habitantes y al día siguiente a otro y así sucesivamente, tanto para consumo doméstico como para el ganado, pero en época de sequía se restringe sólo a consumo doméstico quedando el ganado<sup>2</sup> sin abastecimiento de agua. Esto significa que la producción del pozo es menor a los 2,5 lps señalados, pues la necesidad conjunta apenas alcanza los 2,45 lps considerando ambos consumos.

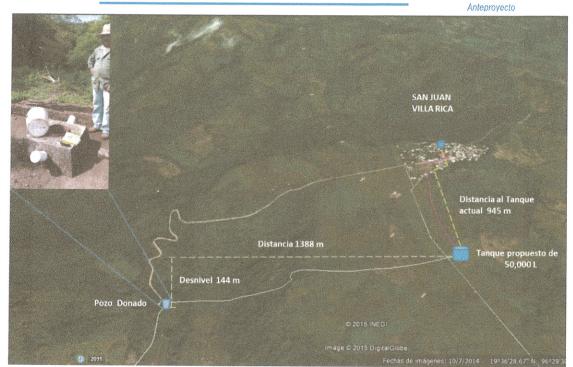
Figura 1.3.- Localización del Pozo de Ejidatarios, su propuesta de tanque y línea de conducción.

Como resultado de este estudio se perforó un pozo en la propiedad del Sr. Anastasio Cervantes (miembro del grupo) en el ejido Agua Fría (ubicado a 1,38 km y un desnivel aproximado de 144 m). Con el estudio realizado se procedió a presentarlo a Gobierno del estado sin obtener éxito por lo que el pozo no cuenta con equipo. En las pruebas de aforo realizadas se obtuvo un supuesto gasto de 2,5 lps y tiene una profundidad de 64 m.

Los ejidatarios ofrecen donar el pozo para beneficio de la comunidad y ya cuentan con la concesión de CONAGUA, sólo solicitan la construcción de un tanque de almacenamiento para uso de ganado y riego de parcelas (80 ha).

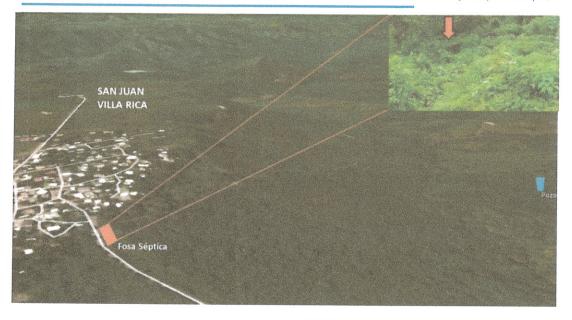
Figura 1.4.- Localización de la fosa séptica y corriente abajo, el pozo actual.

Adicionalmente se recomienda techar la fosa séptica ubicada en forma aledaña al actual pozo de la comunidad (100 m topográficamente por encima del pozo), dado que en época de lluvias, el agua pluvial entra y se desborda el contenido con la posibilidad de contaminar el pozo que se encuentra corriente abajo.

Asimismo, es necesario hacer un muestreo bacteriológico del agua del pozo para asegurar que no se encuentre contaminado por la razón anterior.

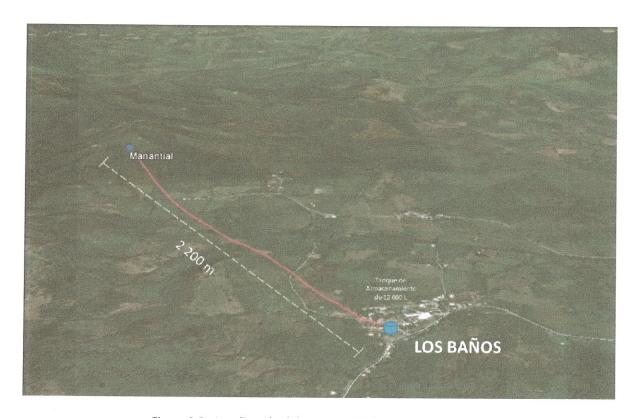
Figura 2.2.- Localización del manantial del poblado Los Baños

En la actualidad la comunidad se abastece de agua por medio de un manantial, desde el que se conduce por gravedad (por medio de una manguera) a 2 200 m, hasta un depósito con una capacidad de 12 000 litros y de ahí se distribuye a la población mediante 65 tomas de red para uso doméstico. El gasto aproximado que proporciona el manantial es de 1 lps y en época de secas 0,5

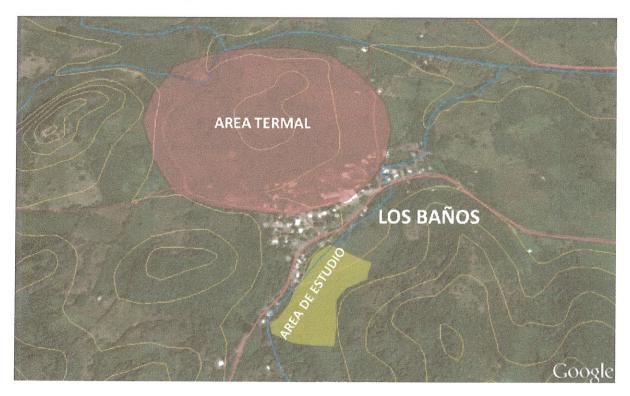
Figura 2.3.- Localización de la zona de estudio propuesta

Es necesario llevar a cabo un estudio geohidrológico para localizar un pozo de al menos 0,5 lps de calidad química superior al actual, aunque deseablemente pudiera ser de 1,0 lps para sustituir al pozo actual, por lo anterior se recomienda llevar a cabo dicho estudio en una zona fuera de la ya conocida zona termal. Ver figura 2.3.

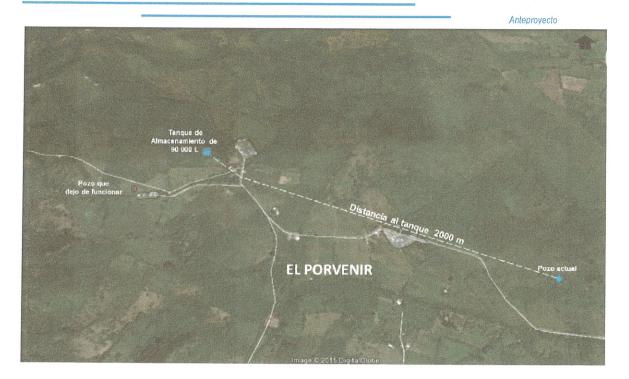
3.2. Localización de El Porvenir respecto al pozo actual y su tanque de almacenamiento y el pozo que dejo de funcionar.

La comunidad actualmente se abastece de un pozo que proporciona 1,5 lps y tiene una profundidad de 30 m. El agua se conduce por tubería 2 km a un tanque de almacenamiento de 90 000 litros. Para complementar sus necesidades de agua para uso exclusivo de ganado y riego de parcelas contaban con otro pozo que les daba un gasto de 1,5 lps con una profundidad de 37 m pues cuentan con 200 cabezas de ganado y 40 ha de cultivos. Al decir de los pobladores, este pozo dejó de funcionar cuando una empresa minera realizó trabajos de barrenación de 5 a 7 m del mismo. Por esta situación quedaron dependientes de un solo pozo para su abastecimiento doméstico, ganadero y de riego, siendo la cantidad que obtienen, claramente deficitaria. Figura 3.2

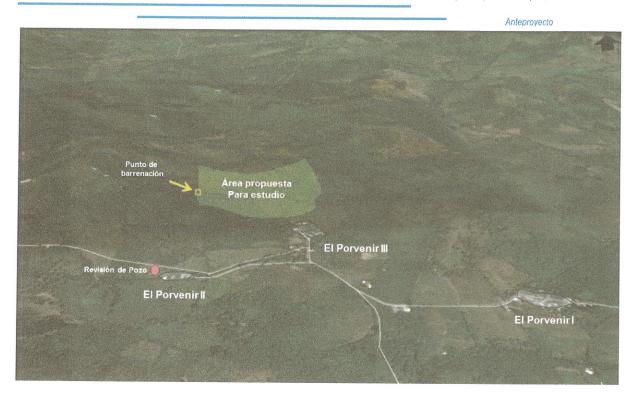
3.3. Propuesta de zona de estudio y pozo sin funcionar

En la visita de reconocimiento se trasladó junto con el Sr. Bedo Leal, su tío el Sr. Ascensión Leal, a una zona hacia el norte del poblado que ellos determinaron como El Porvenir III, donde existen pequeñas norias que tienen algunos ejidatarios así como algunos puntos de interés de los pobladores, y comentaron que la empresa minera barreno y brotó agua. Por lo tanto se recomienda realizar un estudio geohidrológico básico en el área mencionada, así como determinar las posibles causas de la pérdida de agua y en función de ello proponer una nueva solución, como un nuevo pozo que reponga los 1,5 lps perdidos, cementar los pozos de la minera, profundizar el pozo seco, etc.

Es probable que en función del estudio geohidrológico básico, se haga necesario aforar el pozo seco, en incluso realizar un video en el mismo. Figura 3.3

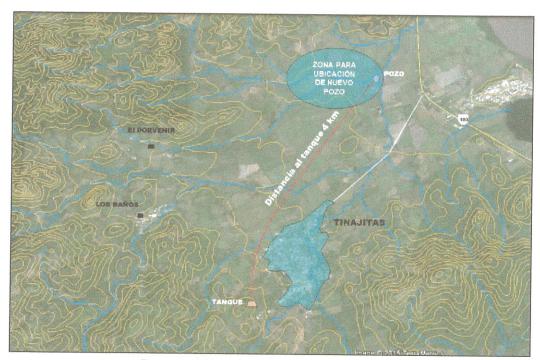
Figura 4.2 Ubicación de la Zona para nuevo Pozo

Sería conveniente la construcción de un pozo cercano al actual para su sustitución y pensar en la reposición del equipo. De igual forma construir un nuevo tanque de 80 000 litros y reparar la red de suministro en algunos tramos, sin que en este momento se factible determinar exactamente cuáles.

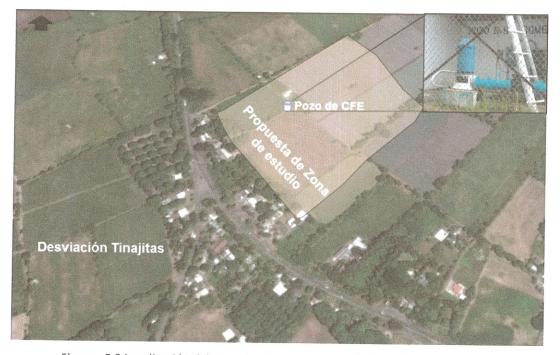
Figura. - 5.2 Localización del pozo de CFE y propuesta de área de un posible estudio.

A sugerencia del Sr. Cervantes visitamos el pozo de CFE número 8 que se ubica a 200 m de la comunidad y solicita analizar la posibilidad de que ese pozo los abastezca. El señor Cervantes comenta que el pozo de CFE es el denominado número ocho de la zona de Farallón y que produce 18 lps de los que CFE utiliza solamente 11 lps, por lo que sería factible solicitarles 1 lps para la comunidad. De otra forma habrá que pensar en realizar un estudio geohidrológico para perforar un pozo nuevo. Ver figura 5.2

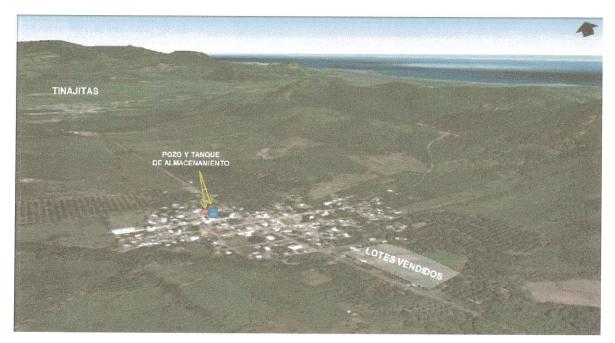
6.2 Localización de Pozo y Tanque de Almacenamiento de la comunidad de Palmas de Abajo

La comunidad cuenta con un pozo de agua con una antigüedad de 10 a 15 años. Tiene una profundidad de 28 m, con un gasto de 3 lps que es almacenada en un tanque de 30 000 litros. Este pozo está regido bajo el sistema de la Comisión del Agua del Estado de Veracruz (CAEV). Cuenta con una red de distribución para aproximadamente 450 casas. Es los últimos 4 años se ha notado un crecimiento poblacional que ha hecho insuficiente la capacidad del pozo<sup>5</sup>.

En la plática con el Sr. Gaudencio Pérez Melgarejo, agente municipal de la comunidad, expresó que la problemática del abastecimiento de agua genera que se distribuyera en forma de repartición por tandeo, tardando en ocasiones hasta 2 días en volver a tener agua. Pero en época de sequía bajan las horas de repartición y en muchas ocasiones no se alcanza ni el requerimiento mínimo teniendo que recurrir a la compra de agua y repartirla a través de pipas. Otro serio problema es el rápido crecimiento de la población y así como la urbanización de nuevos fraccionamientos que se están generando en ésta comunidad debido a que es una zona de suelo fértil, zona de confort para ganado, con buena comunicación vial y como casas de descanso o casas de campo. Figura 6.2

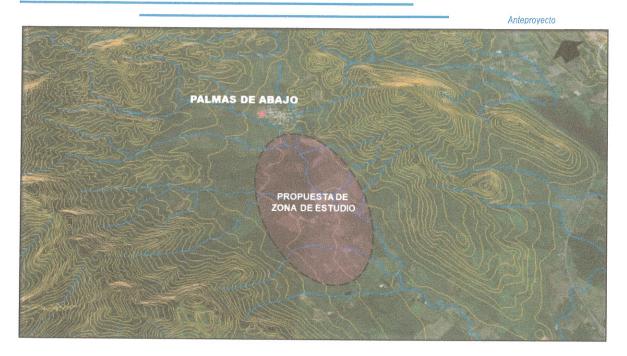
6.3 Propuesta de zona de estudio

El Sr. Gaudencio indicó que a 3 km al sur del poblado aproximadamente se habían hecho unos estudios de SEV registrando una zona de buen potencial, por lo cual se considera analizar la zona para los estudios necesarios. Se recomienda definir zona de estudio que permita localizar un pozo que otorgue 1 lps que en teoría hace falta en este momento más 2 lps para atender el rápido crecimiento de la zona (3 lps en total).

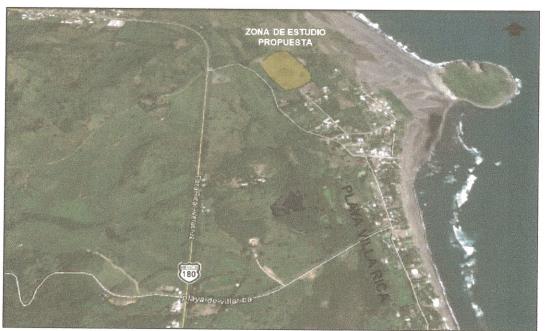
Figura 7.2.- Localización de la zona de estudio propuesta

Se realizó un reconocimiento al norte de la comunidad aproximadamente a 350 m de los límites de la zona urbana donde dice el Sr. Alberto, han perforado dos pozos algunos ejidatarios, obteniendo pozos exitosos a 15 m de profundidad, sin saber precisar el gasto que obtienen. Sería recomendable realizar un estudio geohidrológico en la zona, así como realizar pruebas de calidad del agua para identificar si sus actuales norias muestra algún tipo de contaminación. Figura 7.2

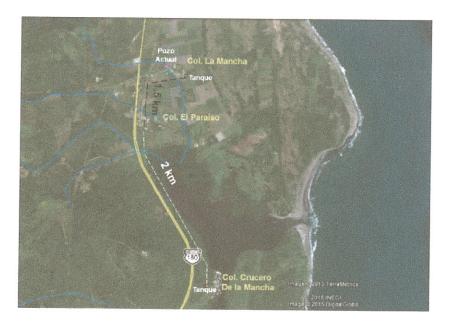
Figura 8.2 Propuesta No. 1

El Sr. Vez comentó que en el Crucero de la Mancha existen 50 casas y 7 restaurantes<sup>7</sup> de aproximadamente 40 m² que no cuentan en estos momentos con el suministro de agua y expuso un esquema de ver la posibilidad de adicionar al pozo otra bomba o aumentar el potencial de la que tiene (5 caballos) y hacerlo más profundo. Entonces ya contando con esto enviarla a la colonia El Crucero que sería una conducción de 3,5 km aproximadamente y almacenarla en un tanque con el que ya cuentan de 30 000 litros, posteriormente distribuirla a la comunidad de la colonia con 1 km más de red aproximadamente. Ver Figura 8.2

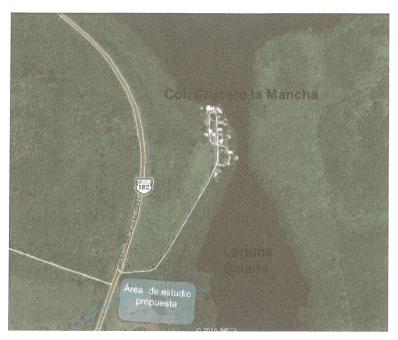
Figura 8.3 Propuesta No 2

Otra manera que se comentó para la solución del problema es realizar un estudio geohidrológico y localizar un pozo cercano a la colonia Crucero la Mancha. Ver figura 8.3. Definitivamente, dado que los tres poblados; la Mancha, el Paraíso y el Crucero están muy cerca de la playa y que su abasto es en arenas de litoral, no se recomienda profundizar el pozo actual, pues pronto se induciría una intrusión salina, lo mejor es optar por la opción de un pozo nuevo para la población del Crucero.
